Patologías en puentes sobre el río Burgay de la ciudad de Azogues

Pathologies in bridges over the Burgay river in the city of Azogues

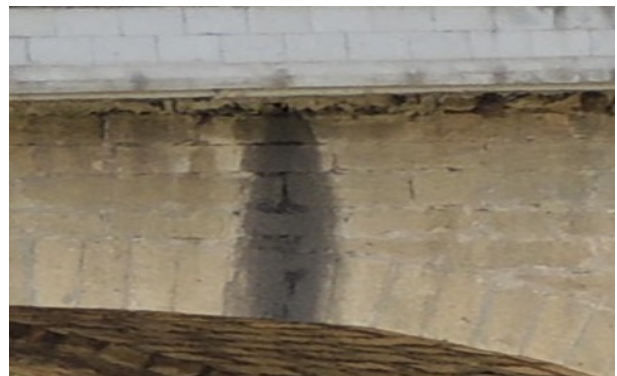
(a) Humedad.

de patologías como se puede observar en la figura 1 (a) Humedad, en estructuras de mampostería, la humedad puede llevar a limpiar las partículas finas del material cementante, generando un deterioro en la pega. La figura 1(b) Vegetación, las raíces pueden ocasionar grietas en las juntas de los mampuestos, lo

que debilita la pega. Por ende, es necesario un mantenimiento, para garantizar su vida útil y prevenir fallas.

Figura 2: Detalle de Puente 1.a) Humedad presente por de bajo del tablero y columnas. b) Vegetacion presente en las columnas.

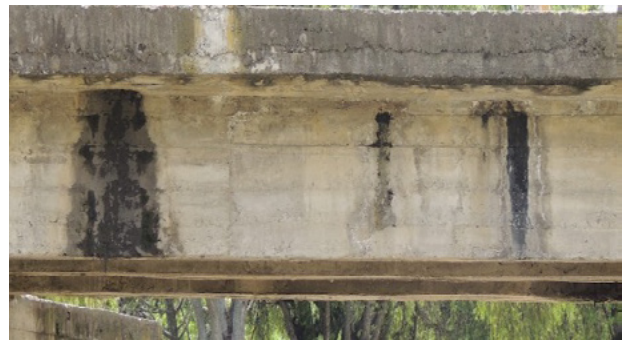
(a) Humedad.

La figura 3 corresponde al puente P2, presenta algunas patologías como se puede observar en la figura 3 (a) Humedad, en las estructuras va generar una degradación de los materiales cementantes. La figura 3(b) Carbonatación, su presencia representa una pérdida del pH del acero de refuerzo provocando fisuras o grietas figura 3(c) Fatiga, figura 3(d) Vegetación. Al ser un puente muy utilizado por su ubicación llama mucho la atención la falta de mantenimiento.

Figura 4: Detalle de Puente 2. a) Humedad presente en las vigas del puente. b) Corrosión presente en acero de refuerzo en estructura de guardavía. c) Deflexión permanente en vigas. d) Presencia de vegetación en estructura de pila.

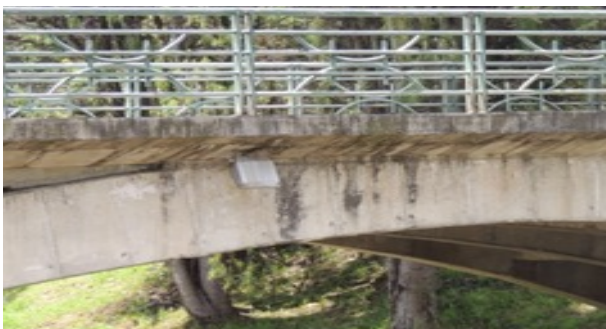
(a) Humedad.

En la figura 5 se muestra al puente P3, presenta varios tipos de patologías en la mayoría de sus elementos los cuales se puede observar en la figura 5(a) Humedad, que va socavando lentamente la integridad de la estructura. La figura 5(b) Vegetación, su presencia provoca daños en las infraestructura y obstrucción de drenajes, de esta forma las claras muestras de grietas. La figura 5(c) Imperfección por mal vibrado, resultado de un proceso constructivo erróneo.

Figura 6: Detalle de Puente 2. a) Humedad presente en las vigas y parte inferior del tablero del puente. b) Vegetación en la parte inferior de las columnas c) Imperfección por mal vibrado a lo largo de la parte inferior del tablero.

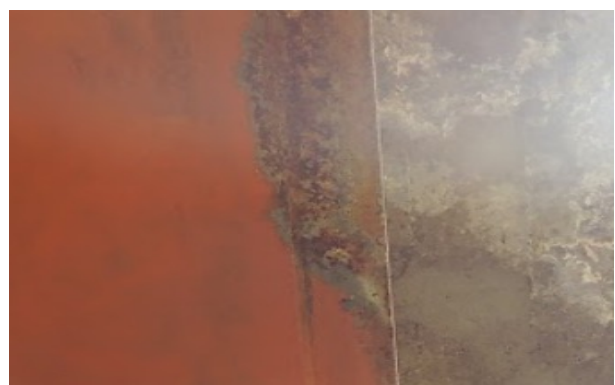
(a) Corrosión.

En la figura 7 se muestra al puente P4, presenta varios tipos de patologías como se puede observar en la figura 7(a) Corrosión, va generando el deterioro de los materiales creando macropilas locales o micropilas. La figura 7(b) Carbonatación, afecta el funcionamiento estructural por la pérdida de resistencia a la carga. La figura 7(c) Fatiga, es el resultado de la acumulación de daños causados por la actuación de ciclos no uniformes, lo que hace evidente leves deformaciones a lo largo de las vigas. La figura 7(d) Falta de juntas de dilatación, lo que provoca baja resistencia, elasticidad y durabilidad. Este es uno de los puentes que más riesgo presenta debido a los altos niveles de vibración por impacto que se generan en la estructura al momento que los vehículos transitan.

Figura 8: Detalle de Puente 4. a) Corrosión presente en las vigas. b) Carbonatación en la parte inferior del tablero. c) Fatiga en las vigas laterales. d) Falta de juntas de dilatación.

Es fundamental que el gobierno local dedique un presupuesto para el estudio y reforzamiento del puente P4 para repotenciar la estructura y pueda trabajar de manera adecuada. El puente P4 genera demasiadas vibraciones al paso de un vehículo pesado. Esto llevó al grupo de investigación realizar mediciones de vibración que esperamos detallar en un próximo artículo.

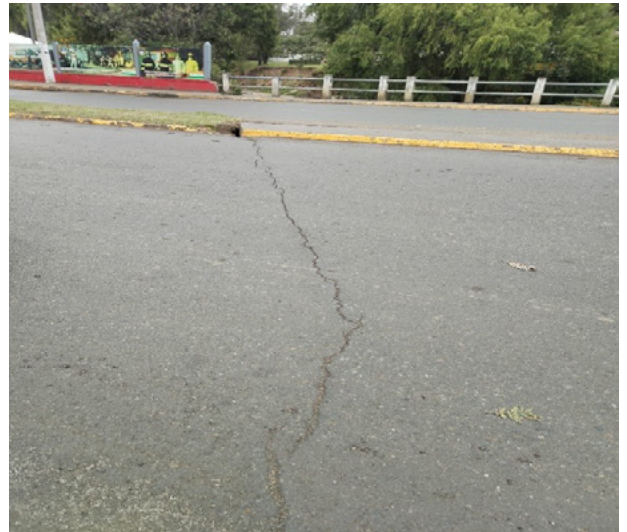
(a) Falta de juntas de dilatación

La figura 9 corresponde al puente P5, el cual presenta en su estructura una patología como se puede observar en la figura 9(a) Falta de juntas de dilatación, lo que ha generado la presencia de fisuras.

Figura 10: Detalle de Puente 5. a) Falta de juntas de dilatación, causantes de las fisuras en la calzada del carril en dirección a Mirasol.

Sería importante programar la colocación de neoprenos y juntas de dilatación en todos los puentes, para garantizar un adecuado comportamiento estructural y sistema de amortiguamiento que alargue la vida útil de los puentes estudiados.

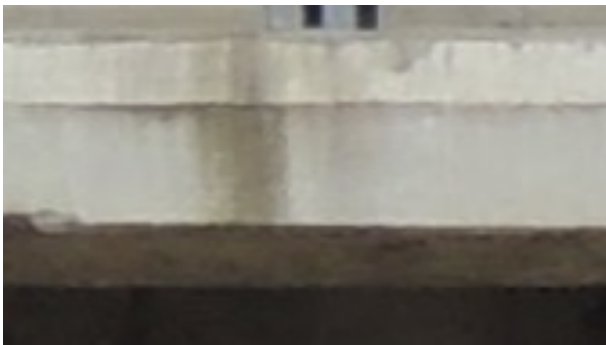
(a) Humedad.

La figura 11 corresponde al puente P6, por ser una estructura recientemente construida presenta un mínimo número de patologías que se observan en la figura 11 (a) Humedad, en las estructuras va generar una degradación de los materiales cementantes con el pasar del tiempo. La figura 11(b) Vegetación, su presencia provoca daños en las infraestructura y obstrucción de drenajes. La figura 11(c) Corrosión, va generando el deterioro de los materiales creando macropilas locales o micropilas.

Figura 12: Detalle de Puentes 6. a) Humedad presente en el tablero, b) Vegetación, en la parte inferior de las columnas, c) Corrosión en lun de los extremos del puente en dirección de la Av. 16 de Abril.

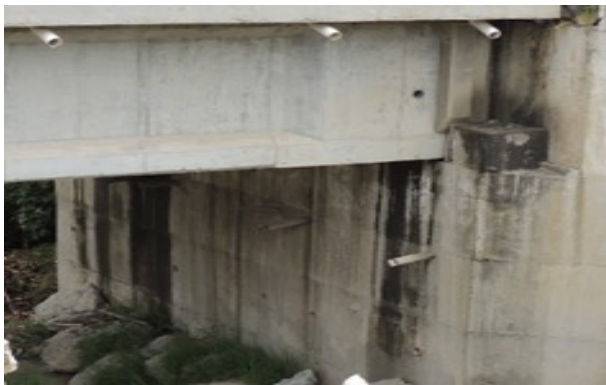
(a) Humedad.

La figura 13 corresponde al puente P7, es una obra recientemente construida, que cuenta con dos estructuras la una tiene el carril que conduce de norte a sur y la otra de sur a norte, pero por efectos del mal climático ha sufrido daños, por otro lado, presenta un mínimo número de patologías que se observan en la figura 13 (a) Humedad, figura 13(b) Vegetación figura 13(c) Juntas de dilatación mal colocadas. La falta de remoción de escombros resultado de las numerosas crecidas del río pone en riesgo su vida útil.

Figura 14: Detalle de Puente 7. a) Humedad presente en el tablero y apoyos, b) Vegetación, en la parte inferior de las columnas y apoyos c) Juntas de dilatación mal colocadas por ello las fisuras.
