Análisis de la Carretera E-35 del Cantón Azogues

Analysis of the E-35 Road in the Azogues Canton

Tramo 1 (0 +000 – 0+050)

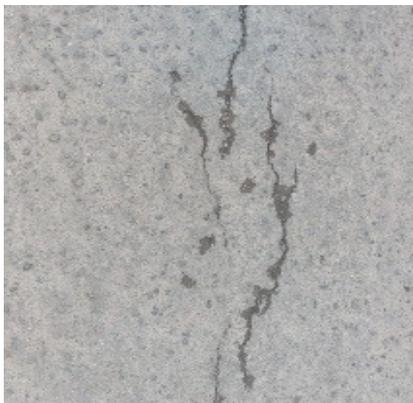
Ilustración 3.

Fisuras longitudinales y transversales.

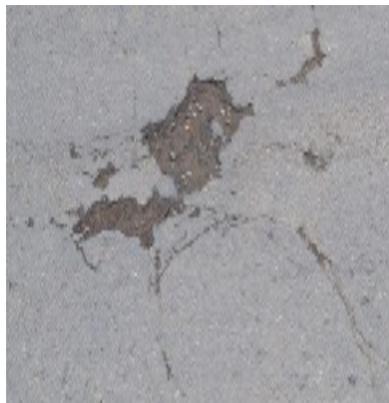
Ilustración 4.

Bache.

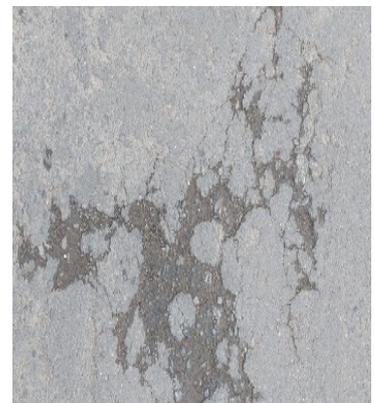
Ilustración 5.

Piel de cocodrilo

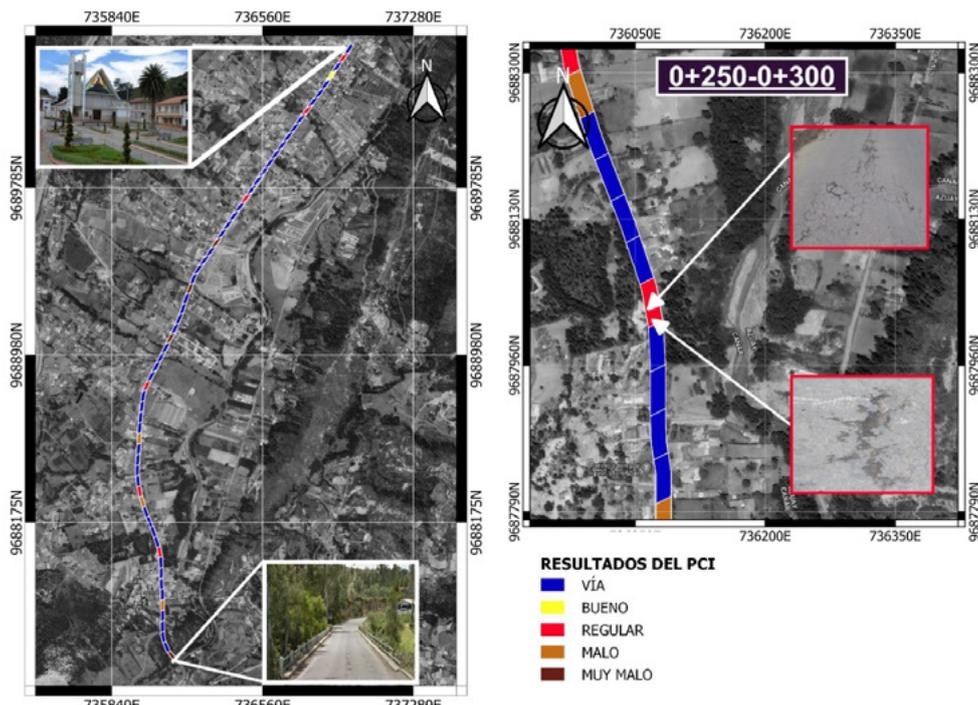
Ilustración 6.

Muestra	Abscisa Inicial	Abscisa final	Área(m ²)	PCI	Descripción
1	0 +000	0+050	300	18	Muy malo
2	0 +250	0+300	300	32	Malo
3	0 +500	0+550	300	44	Regular
4	0 +750	0+800	300	36	Malo
5	0 +800	0+850	300	55	Regular
6	1 + 110	1+150	300	38	Malo
7	1 + 350	1+400	300	45	Regular
8	1 + 600	1+650	300	19	Muy malo
9	1 + 850	1+900	300	18	Muy malo
10	2 + 100	2+150	300	12	Muy malo
11	2 + 350	2+400	300	46	Regular
12	2 + 600	2+650	300	44	Regular
13	2 + 850	2+900	300	56	Bueno
14	3 + 100	3+150	300	54	Regular

Mapa de muestras del resultado de PCI.
