Análisis General de Estabilidad de los Puentes Sector La Concordia

General Stability Analysis of the Sector La Concordia Bridges

Autores: Boris Cabrera G.^{1*}, Cristóbal Crespo G.¹, Valentín Vélez V.¹
Coautores: Ing. Goethe Palomeque L.¹, Ing. Cristian Vintimilla U.¹

1. Universidad de Cuenca, Cuenca

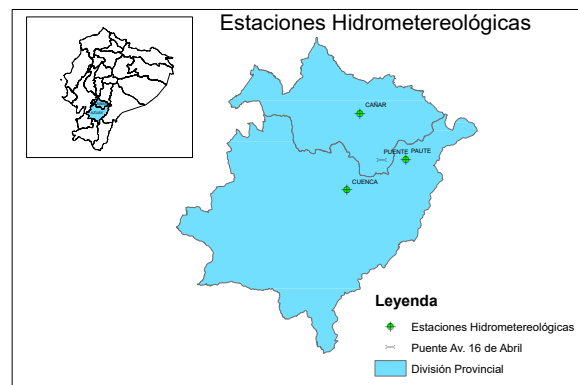
FIG. 2. Ubicación de las estaciones de Paute y Ricaurte (Cuenca) respecto a los puentes de la Avenida 16 de Abril.

Por la razón de que no existen datos ciertos para la ciudad de Azogues, se escogió la estación de Paute por su cercanía como se indica en la figura 2, puesto que la microcuenca del río Burgay forma parte de la cuenca del río Paute según lo manifestado por Bravo en su trabajo experimental "Propuesta de manejo ambiental para la microcuenca hidrográfica del río Burgay provincia del Cañar" [8].

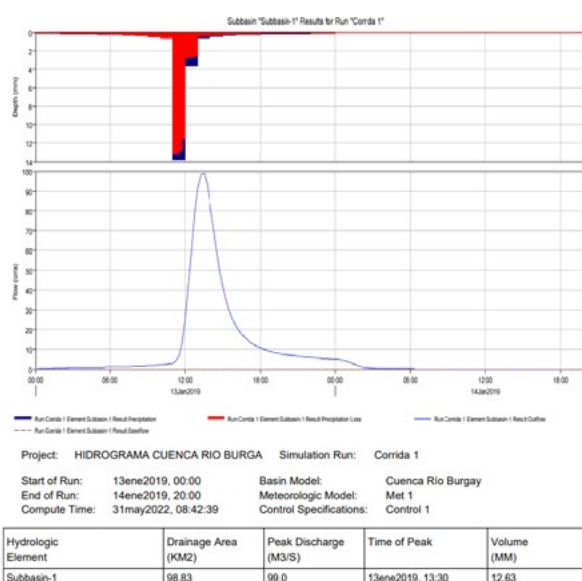
FIG. 8. Hidrograma de diseño para los puentes de la avenida 16 de Abril (Elaboración propia).

Por ende, el hidrograma de diseño para los puentes se representa en la figura 8 :

Se determinó que el caudal pico máximo para los puentes de la avenida 16 de Abril para un periodo de retorno de cien años llegaría a ser de 99 m³/s.

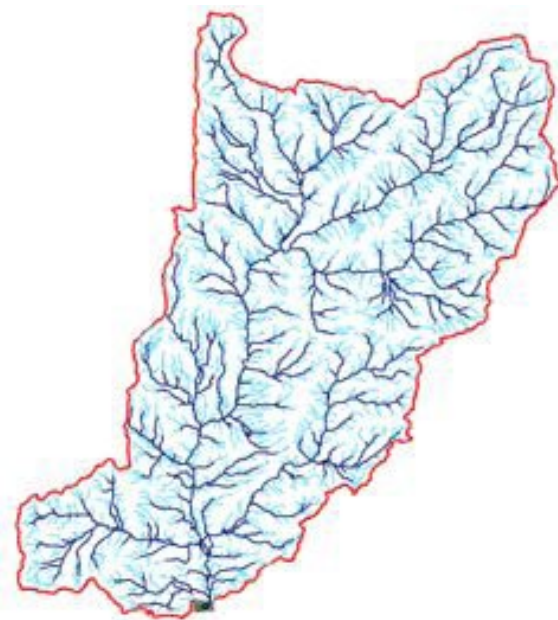
FIG. 9. Representación de la cuenca hidrográfica (Elaboración propia).

La figura 9 expone los ramales de los ríos que inciden en el lecho del río Burgay hasta llegar al punto donde se encuentran ubicados los puentes. El área juega un papel fundamental en la ponderación del número de curva por lo que se determinó la superficie que ocupa cada uso de suelo este número de curva fue obtenido mediante la metodología SCS (Soil conservation System 1972) de abstracciones en un entorno SIG como explican Pacheco, Quiala y Martinez [17] que se muestran en la tabla VII.

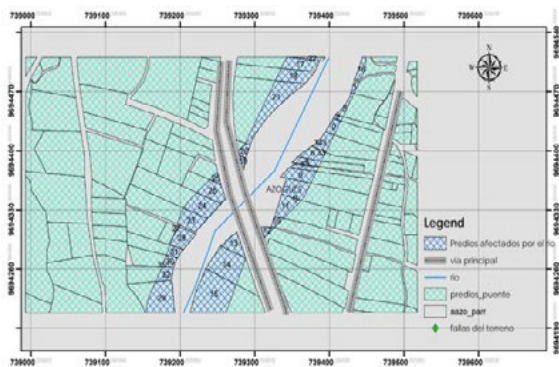
FIG. 10. Mapa de afecciones presentes en la zona (Elaboración propia).

La tabla XI ubica las coordenadas y descripción de las diferentes fallas y afecciones presentes en la zona de estudio:

Como se muestra en la figura 10 a lo largo de los puentes están marcadas las zonas que se encuentran con alteraciones en el terreno, afectando algunos predios dificultando su intervención.

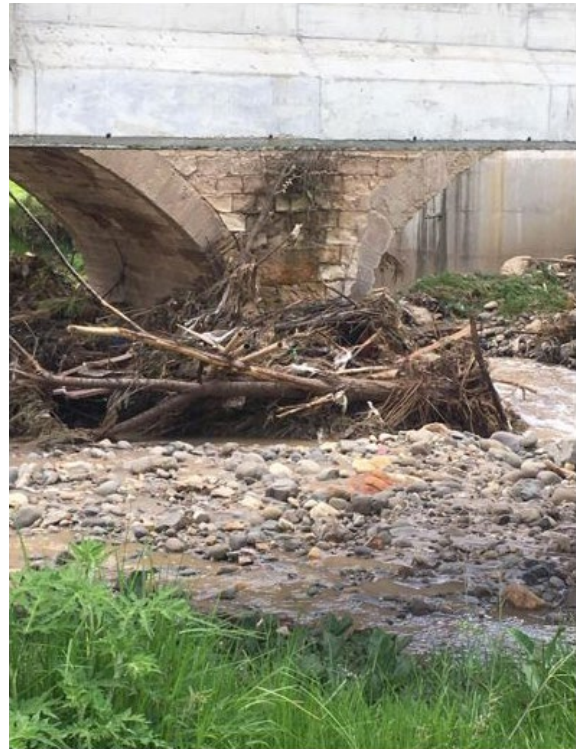
Con el pasar de la investigación, se presenciaron varias crecidas del río Burgay donde se encontró un problema con el puente antiguo del ferrocarril en medio de los puentes analizados, el arrastre de material y sedimentos fue exagerada como muestra la figura 12, esto ha contribuido a un mayor desgaste del suelo donde se encuentra las bases estructurales, provocando problemas de socavación [19] permitiendo que materiales arrastrados por la corriente ingresen sobre las cimentaciones con riesgo de un volcamiento. En el último aumento del nivel de agua en el río producto de las fuertes lluvias registradas el 20 de abril de 2022, ocasionaron el colapso definitivo del puente patrimonial del ferrocarril como se muestra en la figura 13, el nivel de socavación sondeado fue perjudicial para que un pilar derribe la superestructura, por lo que falla el puente. El estudio hecho por Garg, Chandra y Kumar [20] destaca la importancia de tener un esquema adecuado para controlar dichos problemas producidos de forma repetida sobre los pilares del puente y el tajar, estas partes generalmente son las que más sufren las fuerzas hidrostáticas producidas por el inusual aumento de caudal.

FIG. 12. Materiales sólidos debido a crecientes

"Se recomienda que este tipo de detalles se profundicen más con otras investigaciones para verificar que este fenómeno no comprometa a las estructuras funcionales actuales"

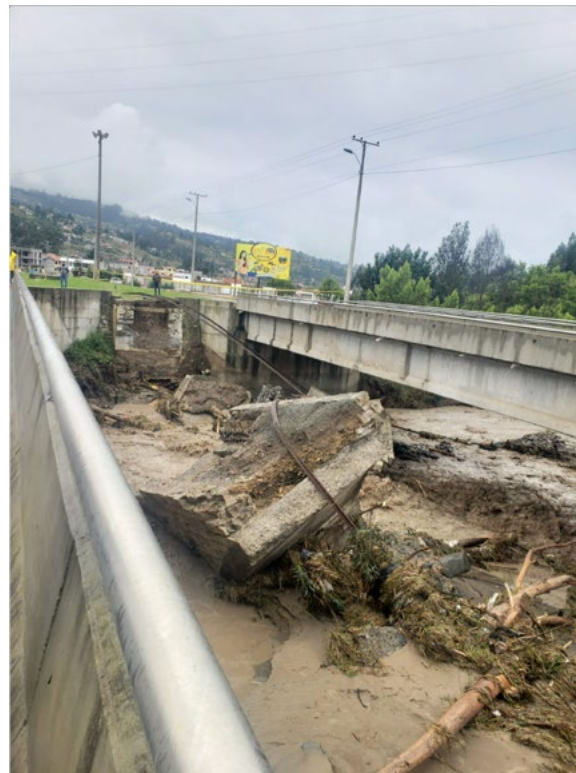
FIG. 13. Puente colapsado después de la crecida del 20 de abril de 2022

- Además se experimentó en los últimos meses intensas lluvias en la ciudad de Azogues que han provocado grandes estragos estructurales en muchas obras civiles entre ellas el colapso mostrado en la figura 13 por lo que se recomienda realizar un estudio riguroso de las cimentaciones de todos los puentes que atraviesan el río Burgay para determinar el grado de socavación que puedan presentar y evitar nuevos desastres.

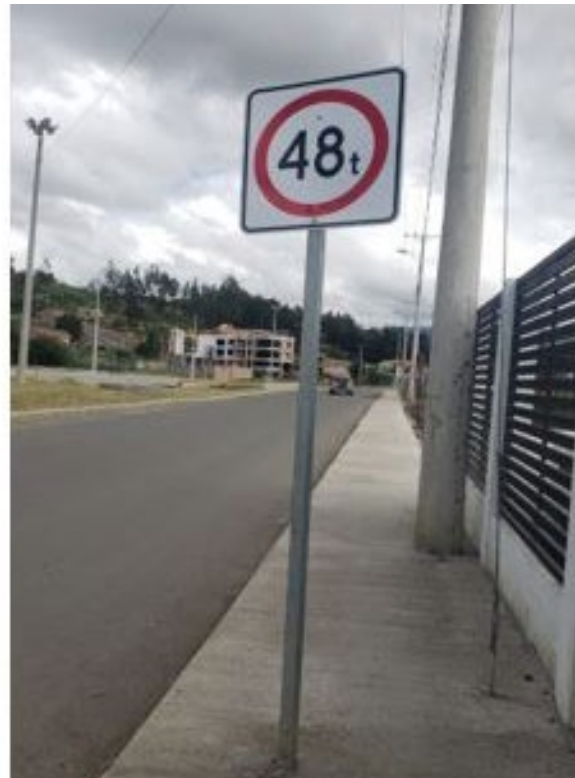
FIG. 16. Señal de peso máximo ubicada en sentido sur-norte de los puentes.

Peso máximo: Se registró dos señales, una en cada sentido de circulación de los puentes, siendo el peso máximo 48 toneladas como se observa en la figura 16:

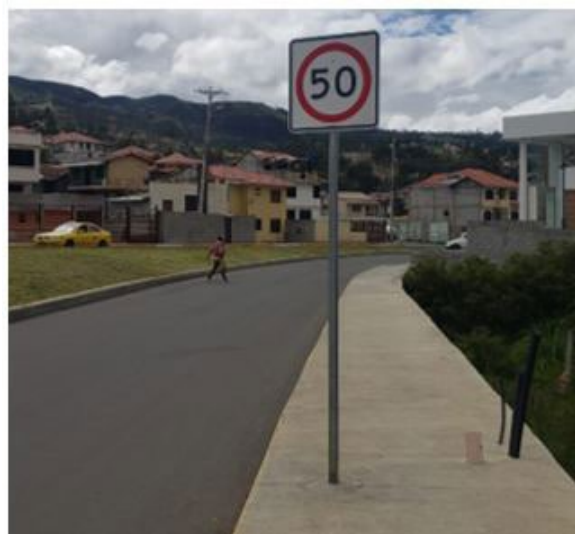
FIG. 17. Límite de máxima velocidad sentido norte-sur de los puentes.

Límite máximo de velocidad Para los sectores aledaños a la zona se tienen 4 de estas señales, repartidas uniformemente en ambos sentidos de circulación figura 17:

Las señales cuentan con las disposiciones descritas en el RTE INEN 4 de señalización vial[21], en cuanto a dimensiones y colores.

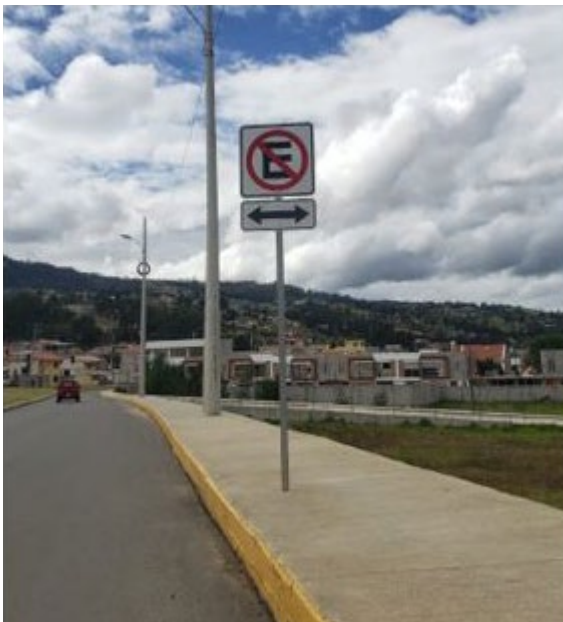
FIG. 18. Señal de No estacionar en el puente.norte-sur

No estacionar: En el recorrido se observó 13 señales de No estacionar ubicadas a lo largo del trayecto de la vía cumpliendo con la Normativa existente para este tipo de carreteras, las cuales por la línea amarilla que indica en la vereda está prohibido estacionar en tal lugar, ver figura 18:

Las señales cumplen con las disposiciones descritas en RTE INEN 4 de señalización vial [21].

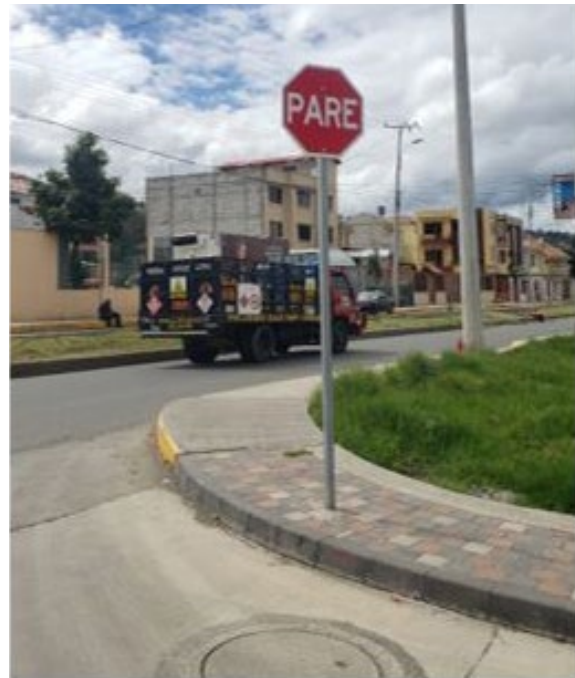
FIG. 19. Pare ubicado en la entrada a una ciudadela a la posición noroeste a los puentes.

Pare: Se instala en las aproximaciones a las intersecciones, donde una de las vías tiene prioridad con respecto a otra, y obliga a parar al vehículo frente a esta señal antes de entrar a la intersección. En el tramo inspeccionado se localizaron 3 señales de pare, las cuales fueron colocados en las entradas o salidas de vías aledañas a la vía principal, o ingreso a diferentes urbanizaciones una construida y la otra con proyección a construirse a futuro, ver figura 19:

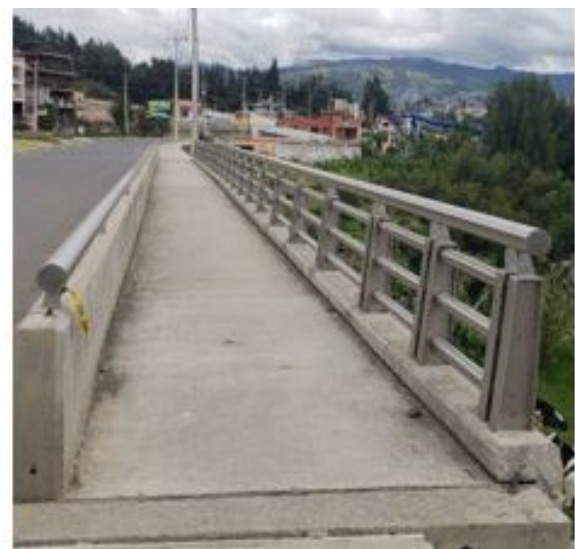
FIG. 20. Barandas ubicadas a los costados de la luz de los puentes.

Seguridad de los puentes Los puentes cuentan con barandas a lo largo de toda su luz mostradas en la figura 20, las cuales cumplen con los criterios de seguridad para los que fueron diseñados evitando posibles accidentes vehiculares y permitiendo el paso de peatones que circulan por el sector.
