TÉCNICA KILLKANA

REVISTA DE INVESTIGACIÓN CIENTÍFICA

Volumen 8 Número 1
ISSN impreso: 2528-8024
ISSN electrónico: 2588-0888

Cuenca, enero de 2024

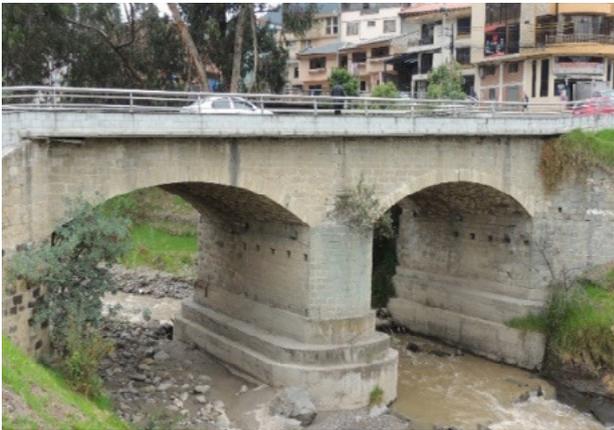
Figura 1: Puente 1.

La figura 1 corresponde al puente P1, presenta varios tipos

de patologías como se puede observar en la figura 1 (a) Humedad, en estructuras de mampostería, la humedad puede llevar a limpiar las partículas finas del material cementante, generando un deterioro en la pega. La figura 1(b) Vegetación, las raíces pueden ocasionar grietas en las juntas de los mampuestos, lo

que debilita la pega. Por ende, es necesario un mantenimiento, para garantizar su vida útil y prevenir fallas.

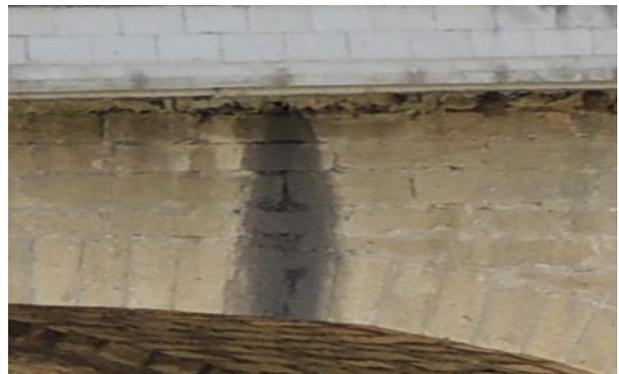
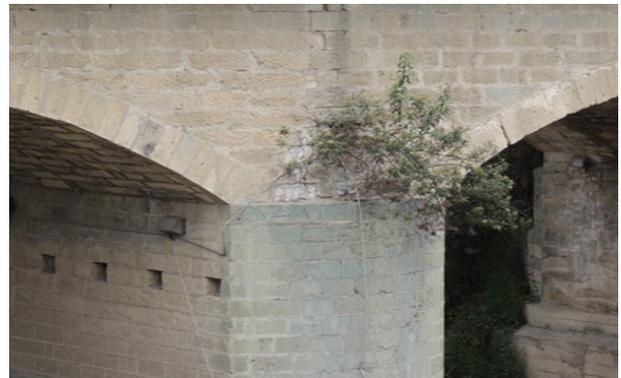
(a) Humedad.

(b) Vegetación.

Figura 2: Detalle de Puente 1. a) Humedad presente por de bajo del tablero y columnas. b) Vegetacion presente en las columnas.

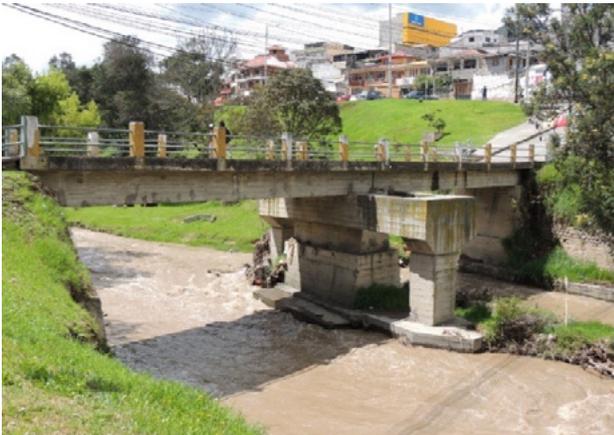
Figura 3: Puente 2.

La figura 3 corresponde al puente P2, presenta algunas patologías como se puede observar en la figura 3 (a) Humedad, en las estructuras va generar una degradación de los materiales cementantes. La figura 3(b) Carbonatación, su presencia representa una pérdida del pH del acero de refuerzo provocando fisuras o grietas figura 3(c) Fatiga, figura 3(d) Vegetación. Al ser un puente muy utilizado por su ubicación llama mucho la atención la falta de mantenimiento.

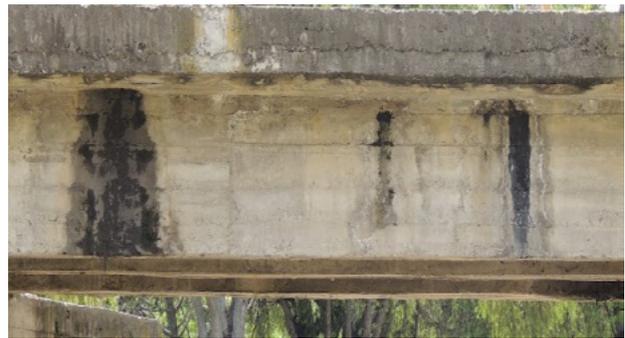
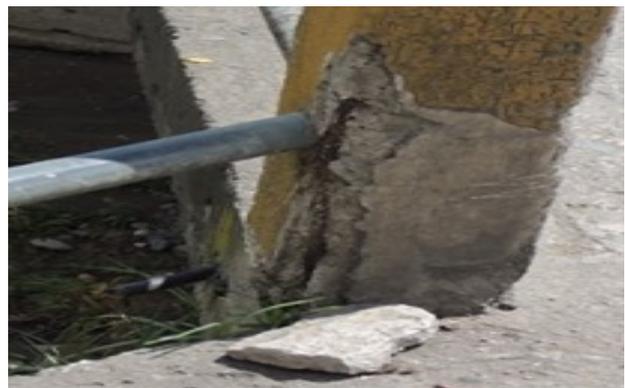
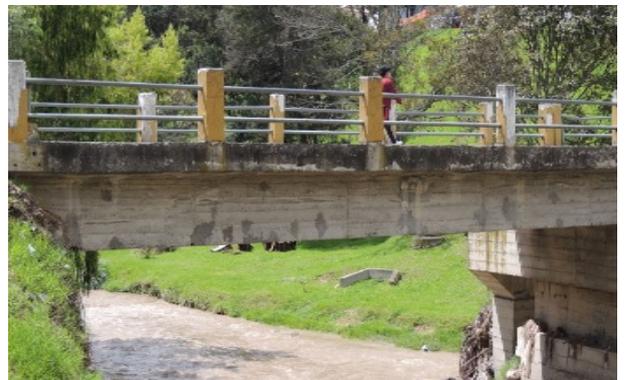
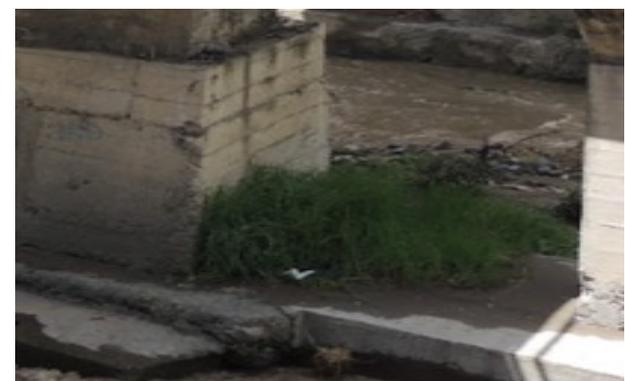
(a) Humedad.

(b) Corrosión.

(c) Fatiga.

Figura 4: Detalle de Puente 2. a) Humedad presente en las vigas del puente. b) Corrosión presente en acero de refuerzo en estructura de guardavía. c) Deflexión permanente en vigas. d) Presencia de vegetación en estructura de pila.

(d) Vegetación.

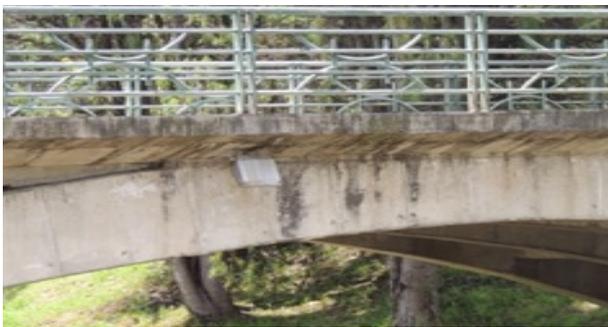
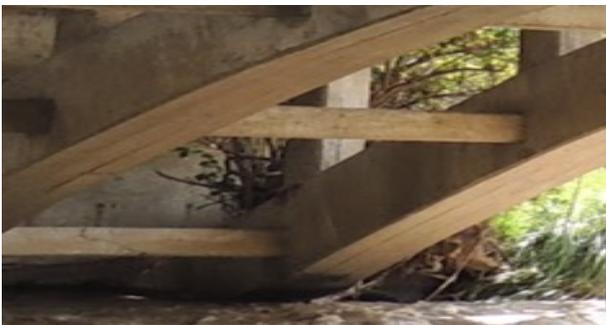
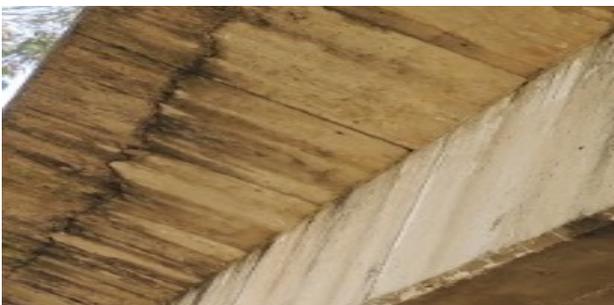
En la figura 5 se muestra al puente P3, presenta varios tipos de patologías en la mayoría de sus elementos los cuales se puede observar en la figura 5(a) Humedad, que va socavando lentamente la integridad de la estructura. La figura 5(b) Vegetación, su presencia provoca daños en las infraestructura y obstrucción de drenajes, de esta forma las claras muestras de grietas. La figura 5(c) Imperfección por mal vibrado, resultado de un proceso constructivo erróneo.

(a) Humedad.

(b) Vegetación.

(c) Imperfección por mal vibrado.

Figura 6: Detalle de Puente 2. a) Humedad presente en las vigas y parte inferior del tablero del puente. b) Vegetación en la parte inferior de las columnas c) Imperfección por mal vibrado a lo largo de la parte inferior del tablero.

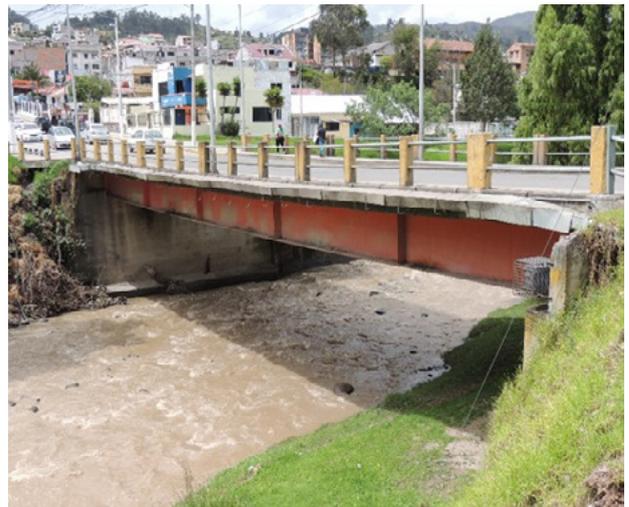
En la figura 7 se muestra al puente P4, presenta varios tipos de patologías como se puede observar en la figura 7(a) Corrosión, va generando el deterioro de los materiales creando macropilas locales o micropilas. La figura 7(b) Carbonatación, afecta el funcionamiento estructural por la pérdida de resistencia a la carga. La figura 7(c) Fatiga, es el resultado de la acumulación de daños causados por la actuación de ciclos no uniformes, lo que hace evidente leves deformaciones a lo largo de las vigas. La figura 7(d) Falta de juntas de dilatación, lo que provoca baja resistencia, elasticidad y durabilidad. Este es uno de los puentes que más riesgo presenta debido a los altos niveles de vibración por impacto que se generan en la estructura al momento que los vehículos transitan.

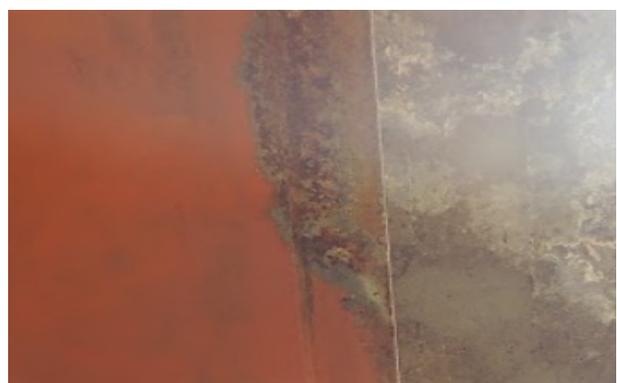
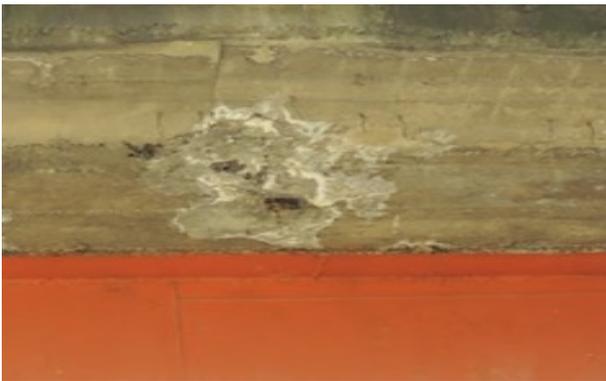
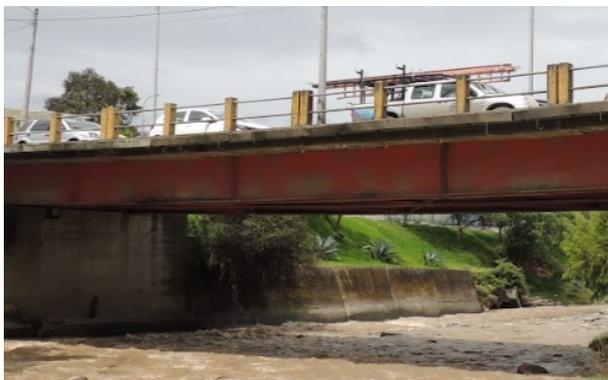
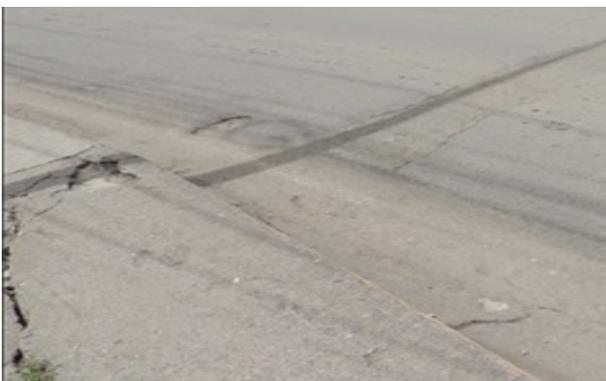
(a) Corrosión.

(b) Carbonatación.

(c) Fatiga.

(d) Falta de juntas de dilatación.

Figura 8: Detalle de Puente 4. a) Corrosión presente en las vigas. b) Carbonatación en la parte inferior del tablero. c) Fatiga en las vigas laterales. d) Falta de juntas de dilatación.

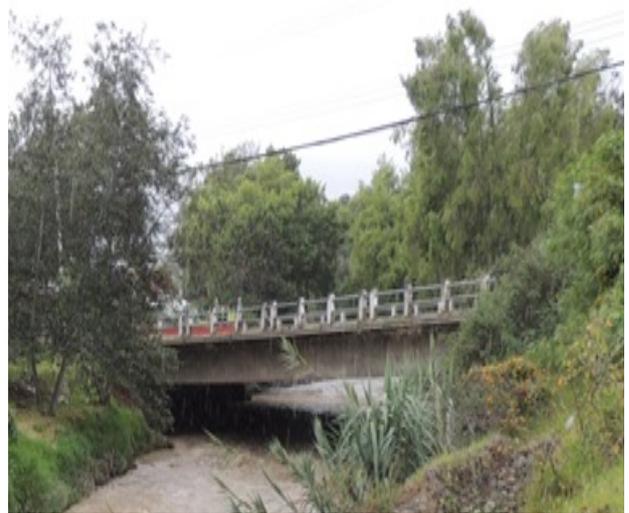
Figura 9: Puente 5.

La figura 9 corresponde al puente P5, el cual presenta en su estructura una patología como se puede observar en la figura 9(a) Falta de juntas de dilatación, lo que ha generado la presencia de fisuras.

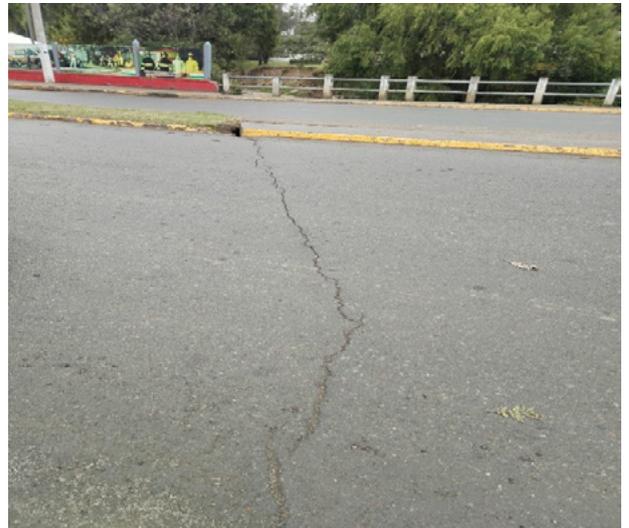
(a) Falta de juntas de dilatación

Figura 10: Detalle de Puente 5. a) Falta de juntas de dilatación, causantes de las fisuras en la calzada del carril en dirección a Mirasol.

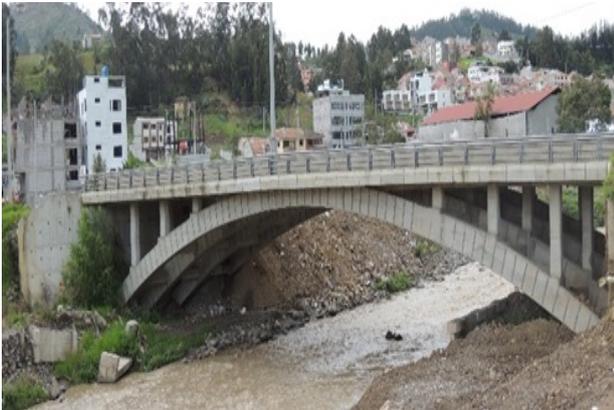
Figura 11: Puento 6.

La figura 11 corresponde al puente P6, por ser una estructura recientemente construida presenta un mínimo número de patologías que se observan en la figura 11 (a) Humedad, en las estructuras va generar una degradación de los materiales cementantes con el pasar del tiempo. La figura 11(b) Vegetación, su presencia provoca daños en las infraestructura y obstrucción de drenajes. La figura 11(c) Corrosión, va generando el deterioro de los materiales creando macropilas locales o micropilas.

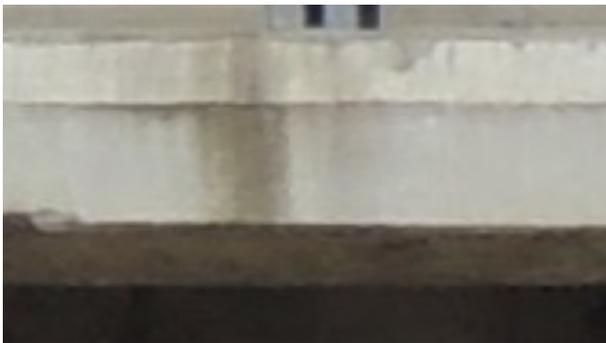
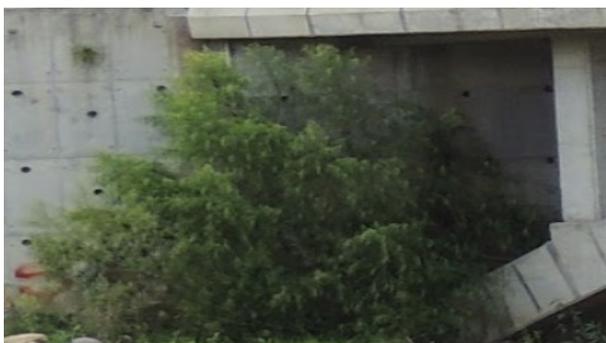
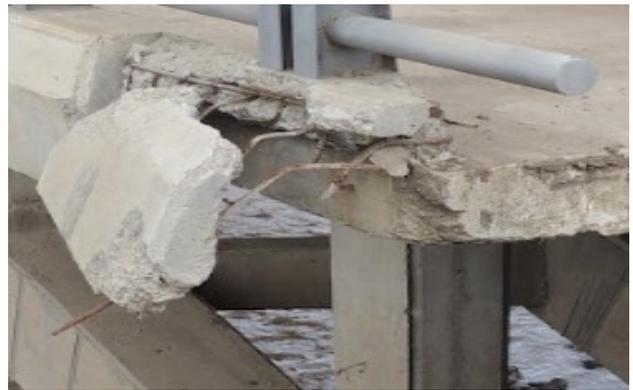
(a) Humedad.

(b) Vegetación.

(c) Carbonatación.

Figura 12: Detalle de Puento 6. a) Humedad presente en el tablero, b) Vegetación, en la parte inferior de las columnas, c) Corrosión en lun de los extremos del puente en dirección de la Av. 16 de Abril.

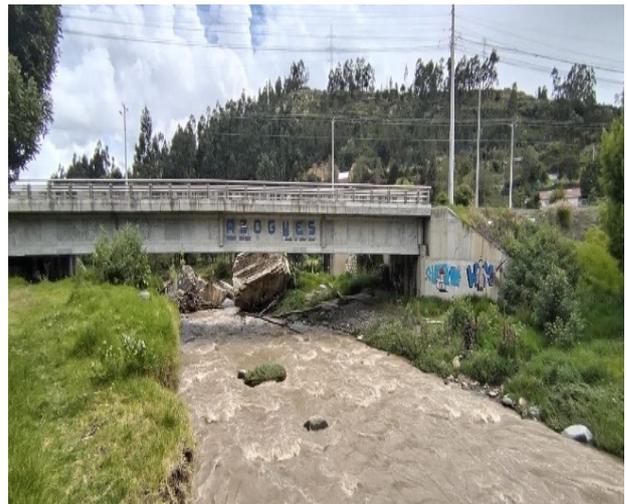
Figura 13: Puento 7.

La figura 13 corresponde al puente P7, es una obra recientemente construida, que cuenta con dos estructuras la una tiene el carril que conduce de norte a sur y la otra de sur a norte, pero por efectos del mal climático ha sufrido daños, por otro lado, presenta un mínimo número de patologías que se observan en la figura 13 (a) Humedad, figura 13(b) Vegetación figura 13(c) Juntas de dilatación mal colocadas. La falta de remoción de escombros resultado de las numerosas crecidas del rio pone en riesgo su vida útil.

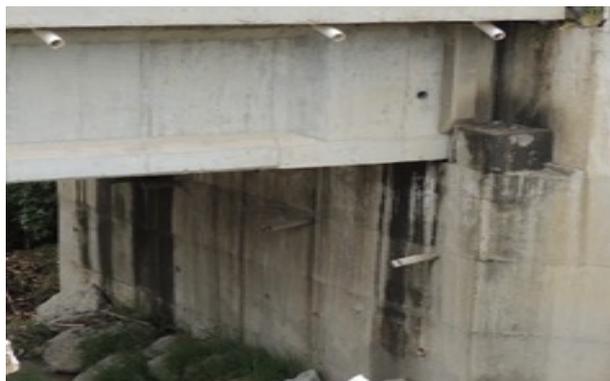
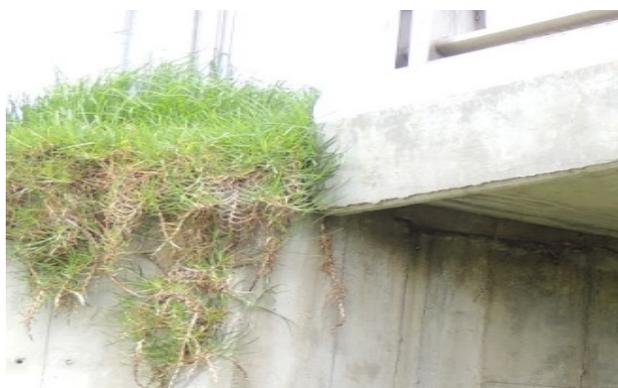
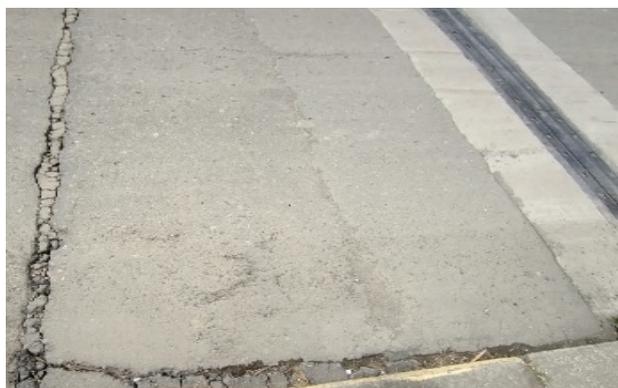
(a) Humedad.

(b) Vegetación.

(c) Juntas de dilatación mal colocadas.

Figura 14: Detalle de Puente 7. a) Humedad presente en el tablero y apoyos, b) Vegetación, en la parte inferior de las columnas y apoyos c) Juntas de dilatación mal colocadas por ello las fisuras.

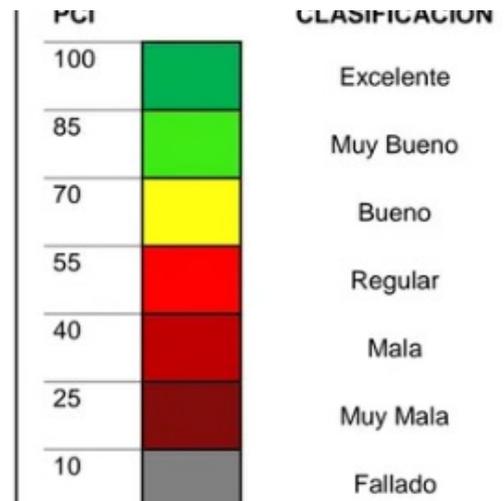
- f **Rango de Valores PCI:** El PCI se representa en una escala del 0 al 100, donde 0 indica un pavimento en estado crítico y 100, uno en perfectas condiciones. Un PCI alto señala un pavimento en buen estado, mientras que uno bajo indica mal estado.

Ilustración 1. Índice de Condición del Pavimento (PCI) y Escala de Graduación.
