Patologías en puentes sobre el río Burgay de la ciudad de Azogues

Pathologies in bridges over the Burgay river in the city of Azogues

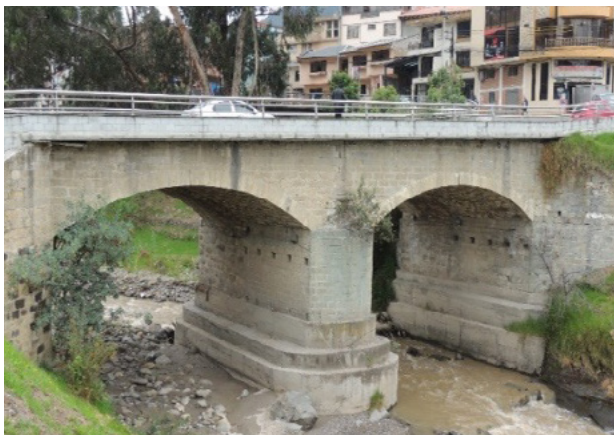
Figura 1: Puente 1.

La figura 1 corresponde al puente P1, presenta varios tipos

de patologías como se puede observar en la figura 1 (a) Humedad, en estructuras de mampostería, la humedad puede llevar a limpiar las partículas finas del material cementante, generando un deterioro en la pega. La figura 1(b) Vegetación, las raíces pueden ocasionar grietas en las juntas de los mampuestos, lo

que debilita la pega. Por ende, es necesario un mantenimiento, para garantizar su vida útil y prevenir fallas.

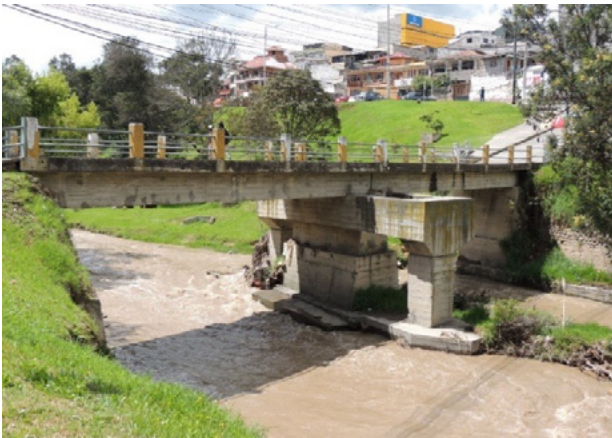
Figura 3: Puente 2.

La figura 3 corresponde al puente P2, presenta algunas patologías como se puede observar en la figura 3 (a) Humedad, en las estructuras va generar una degradación de los materiales cementantes. La figura 3(b) Carbonatación, su presencia representa una pérdida del pH del acero de refuerzo provocando fisuras o grietas figura 3(c) Fatiga, figura 3(d) Vegetación. Al ser un puente muy utilizado por su ubicación llama mucho la atención la falta de mantenimiento.

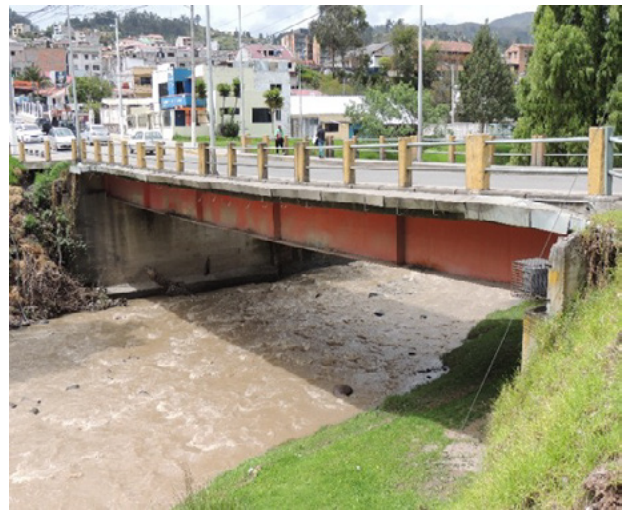
(a) Corrosión.

En la figura 7 se muestra al puente P4, presenta varios tipos de patologías como se puede observar en la figura 7(a) Corrosión, va generando el deterioro de los materiales creando macropilas locales o micropilas. La figura 7(b) Carbonatación, afecta el funcionamiento estructural por la pérdida de resistencia a la carga. La figura 7(c) Fatiga, es el resultado de la acumulación de daños causados por la actuación de ciclos no uniformes, lo que hace evidente leves deformaciones a lo largo de las vigas. La figura 7(d) Falta de juntas de dilatación, lo que provoca baja resistencia, elasticidad y durabilidad. Este es uno de los puentes que más riesgo presenta debido a los altos niveles de vibración por impacto que se generan en la estructura al momento que los vehículos transitan.

Figura 8: Detalle de Puente 4. a) Corrosión presente en las vigas. b) Carbonatación en la parte inferior del tablero. c) Fatiga en las vigas laterales. d) Falta de juntas de dilatación.

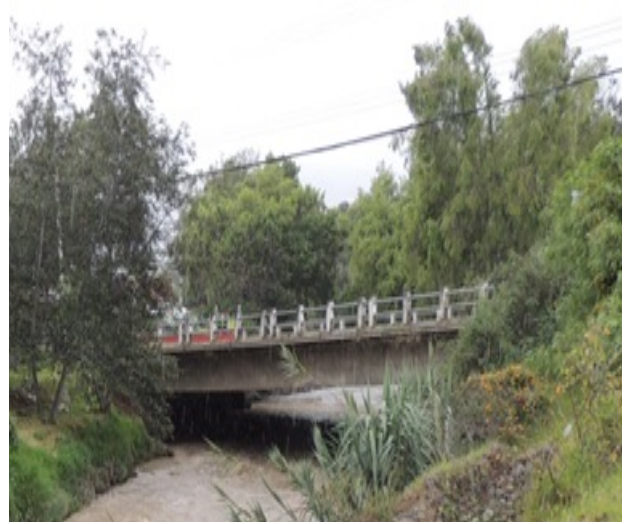
Figura 9: Puente 5.

La figura 9 corresponde al puente P5, el cual presenta en su estructura una patología como se puede observar en la figura 9(a) Falta de juntas de dilatación, lo que ha generado la presencia de fisuras.

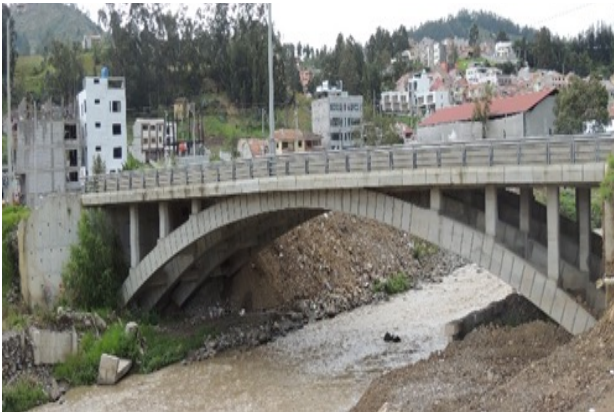
Figura 11: Puentes 6.

La figura 11 corresponde al puente P6, por ser una estructura recientemente construida presenta un mínimo número de patologías que se observan en la figura 11 (a) Humedad, en las estructuras va generar una degradación de los materiales cementantes con el pasar del tiempo. La figura 11(b) Vegetación, su presencia provoca daños en las infraestructura y obstrucción de drenajes. La figura 11(c) Corrosión, va generando el deterioro de los materiales creando macropilas locales o micropilas.

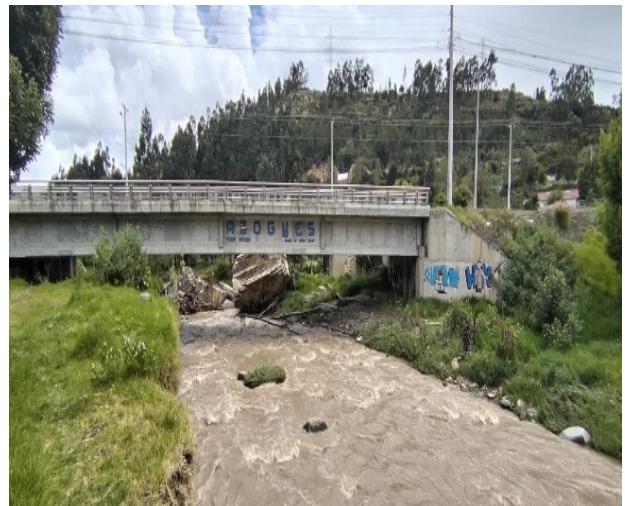
Figura 13: Puentes 7.

La figura 13 corresponde al puente P7, es una obra recientemente construida, que cuenta con dos estructuras la una tiene el carril que conduce de norte a sur y la otra de sur a norte, pero por efectos del mal climático ha sufrido daños, por otro lado, presenta un mínimo número de patologías que se observan en la figura 13 (a) Humedad, figura 13(b) Vegetación figura 13(c) Juntas de dilatación mal colocadas. La falta de remoción de escombros resultado de las numerosas crecidas del río pone en riesgo su vida útil.
